项目名称: 宽城满山矿业有限公司铁选厂技改项目;

2020 年 11 月末, 宽城满山矿业有限公司委托我公司(宽城兴水工程技术服务有限公司)编制该项目水土保持方案报告表, 接受委托后, 方案编制单位组织技术人员立即

开展工作，在收集相关资料的基础上进行了现场勘察，依据《中华人民共和国水土保持法》、《生产建设项目水土保持技术标准》(GB50433-2018)等相关要求，于12月中旬编制完成了《宽城满山矿业有限公司铁选厂技改项目水土保持方案报告表》。

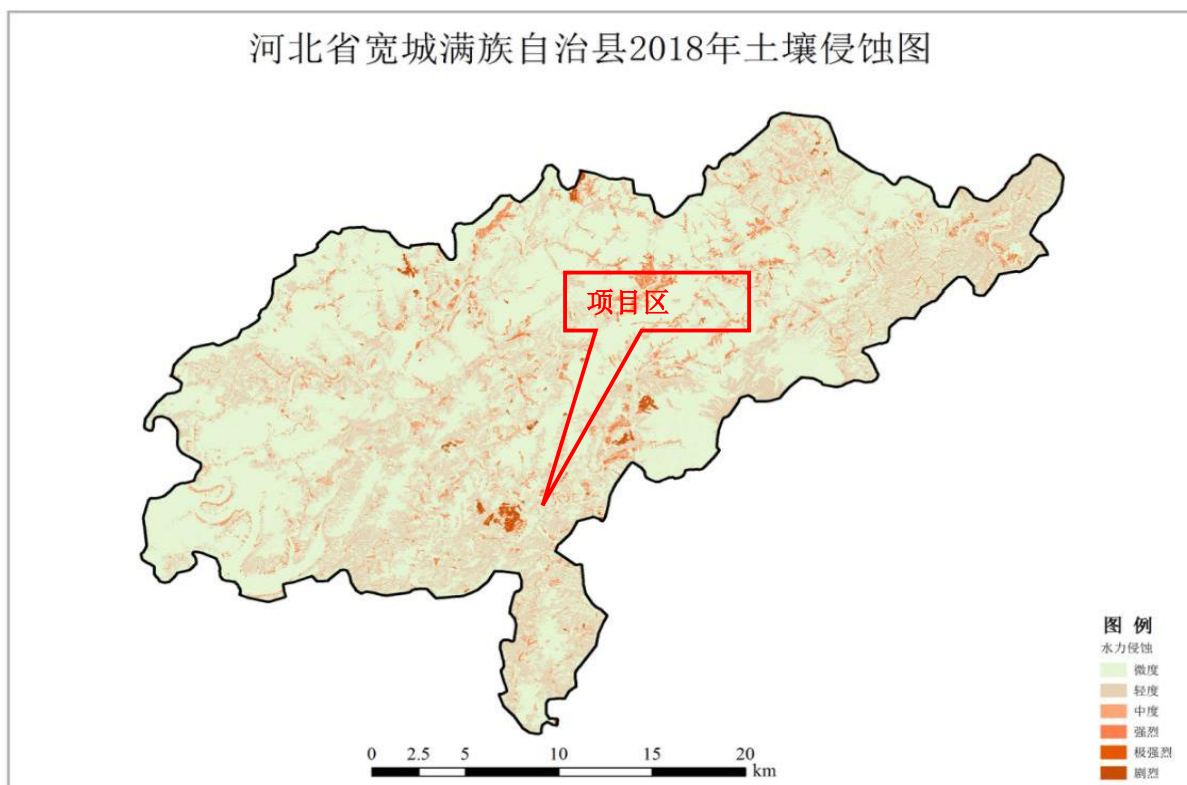
项目区土壤侵蚀图

水土流失现状调查采用现场调查的方法，通过综合分析，项目区土壤侵蚀类型以水力侵蚀为主，现状土壤侵蚀强度为轻度，平均侵蚀模数 $800\text{t}/\text{km}^2\cdot\text{a}$ 左右。
